MIN DOLGOZIK?  
MUNKAKÖZI

Gőzerővel zajlik a Mórícz Zsigmond körteri Gomba épület rekonstrukciója. Az eredetileg Schall József tervei alapján 1942-ben átadott, jellegzetes, íves vonalvezetésű ház átépítésén Szabó Levente DLA és Gyüre Zsolt vezető tervező illetve a Hetedik Műterem munkatársai dolgoznak. Rendkívül izgalmas látni, ahogyan **Biri Balázs** lenyűgöző fotográfiáin a bontás és építés legapróbb részletei is folyamatukban válnak láthatóvá. Küzdelmes építésről van szó, amit tüpontosan mutatnak be képek. (További felvételek: <http://gombahetedik.tumblr.com/>)

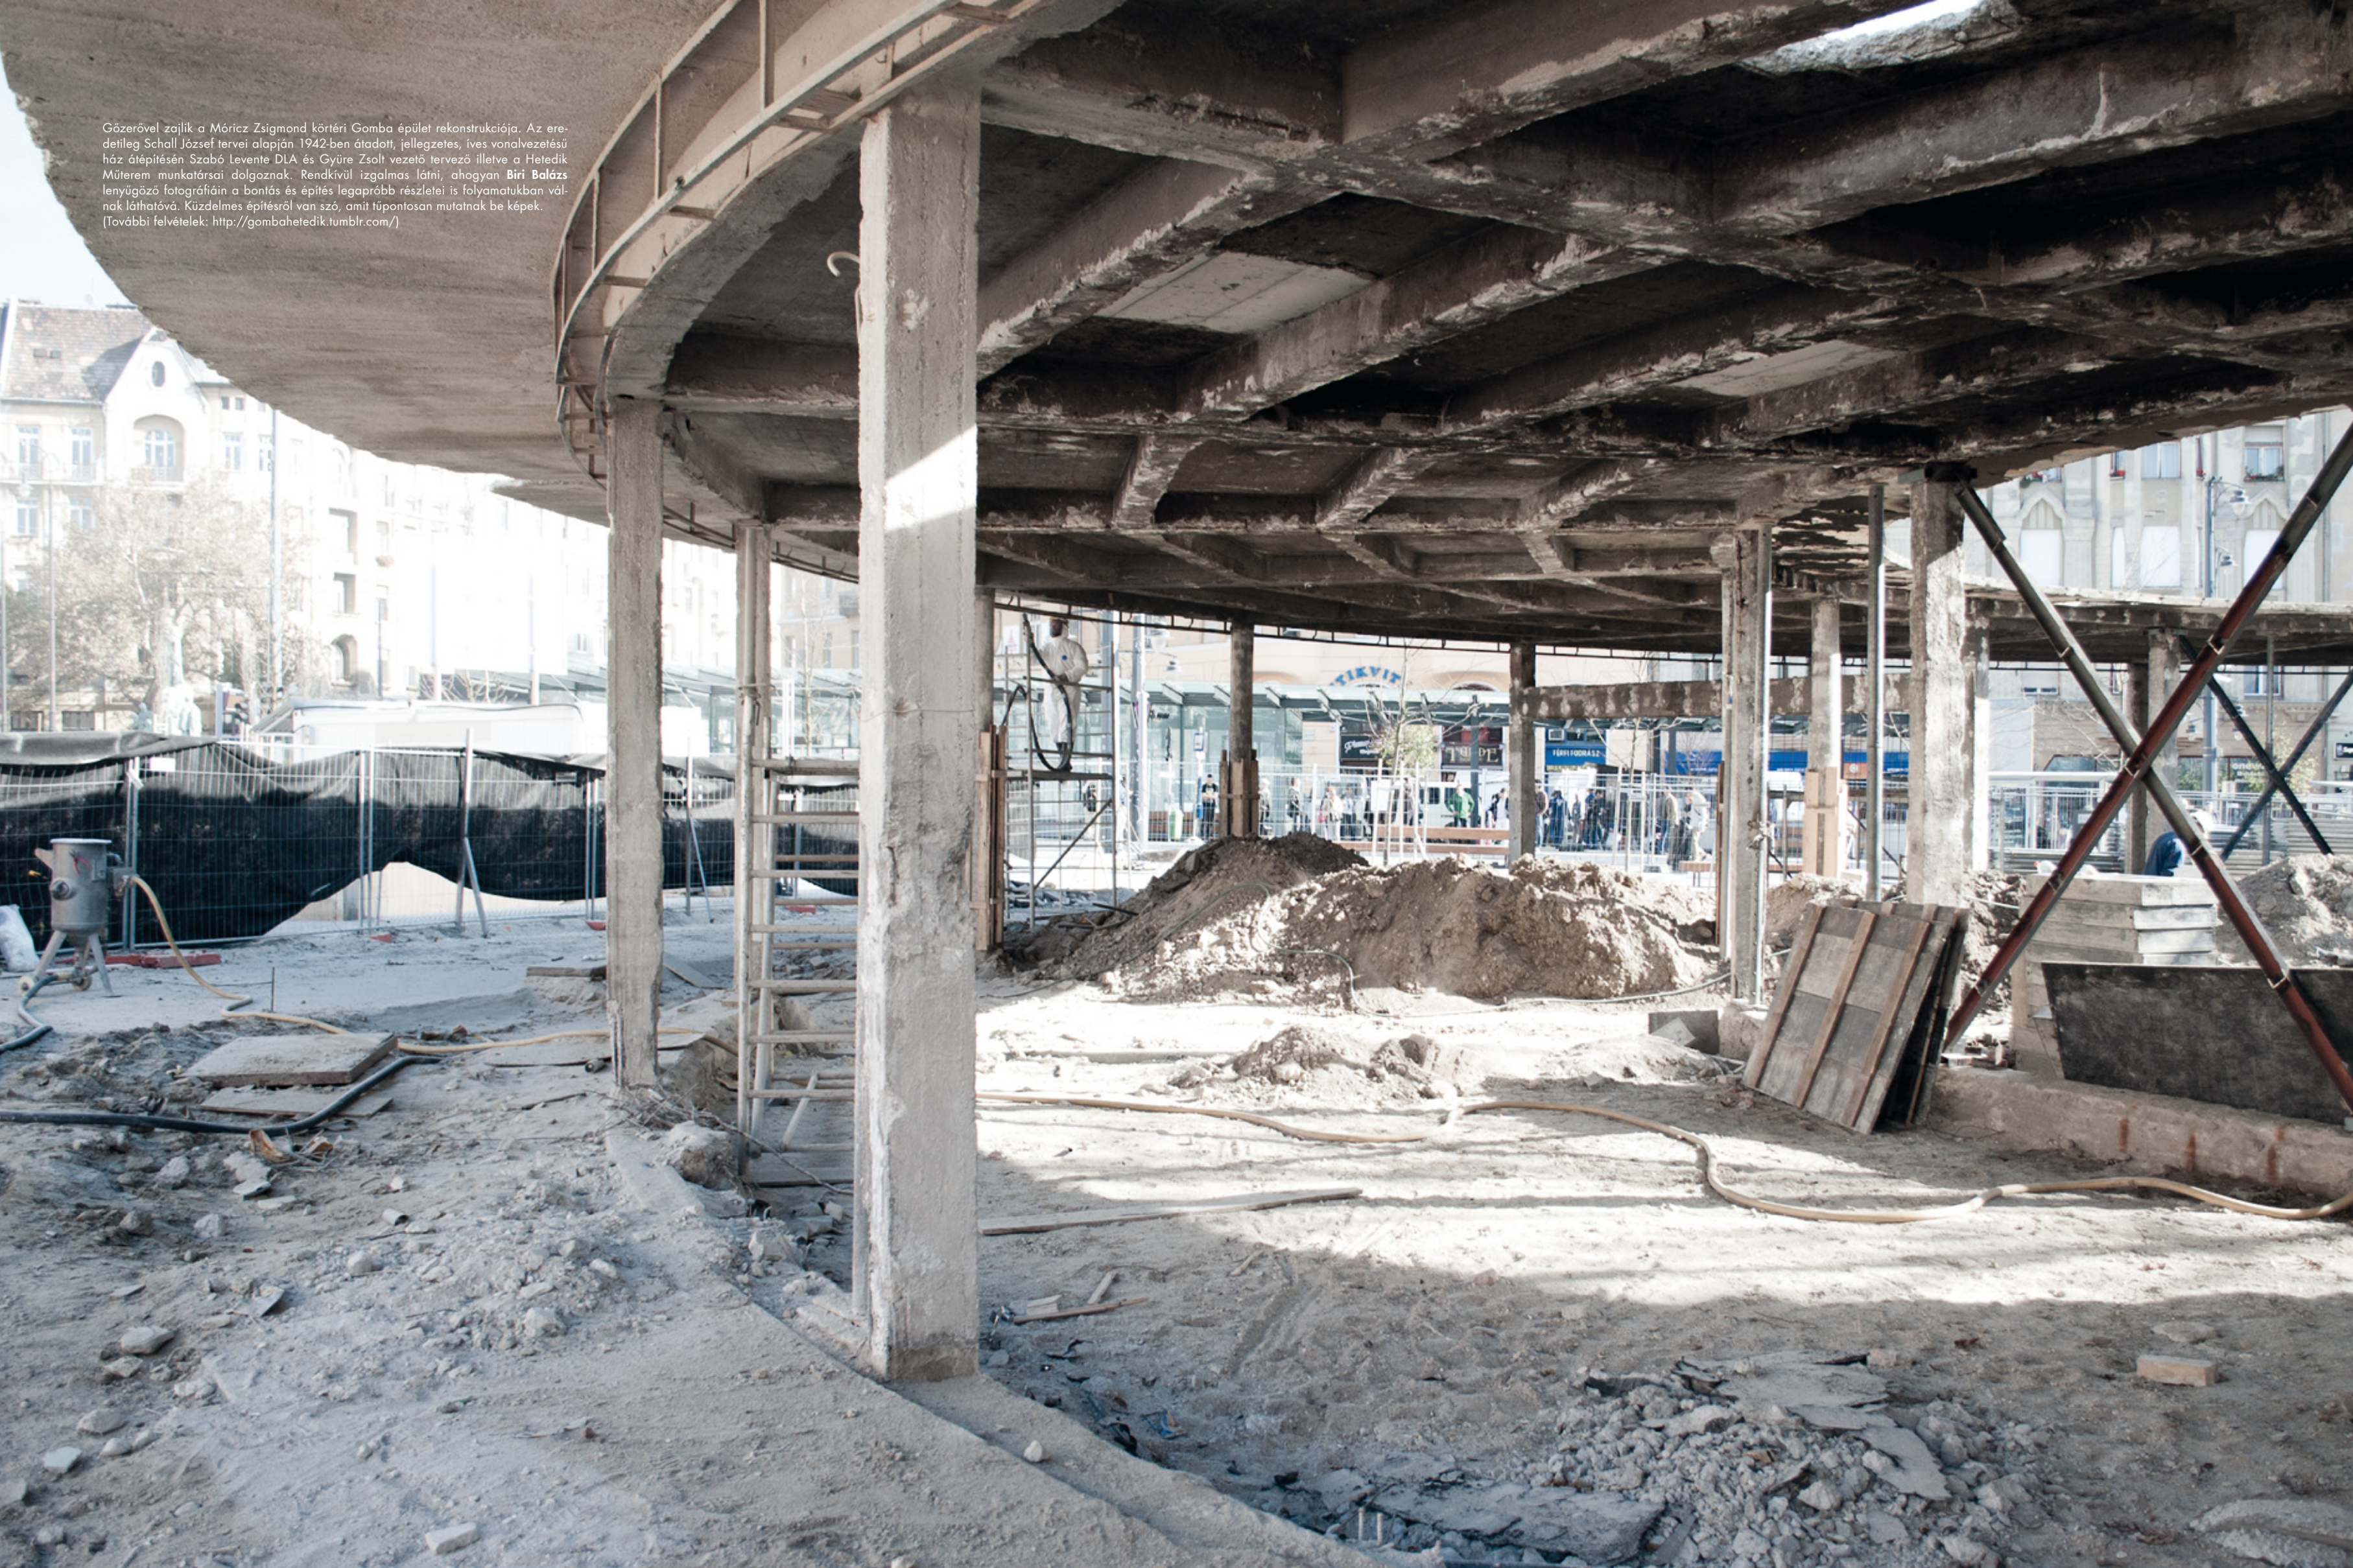
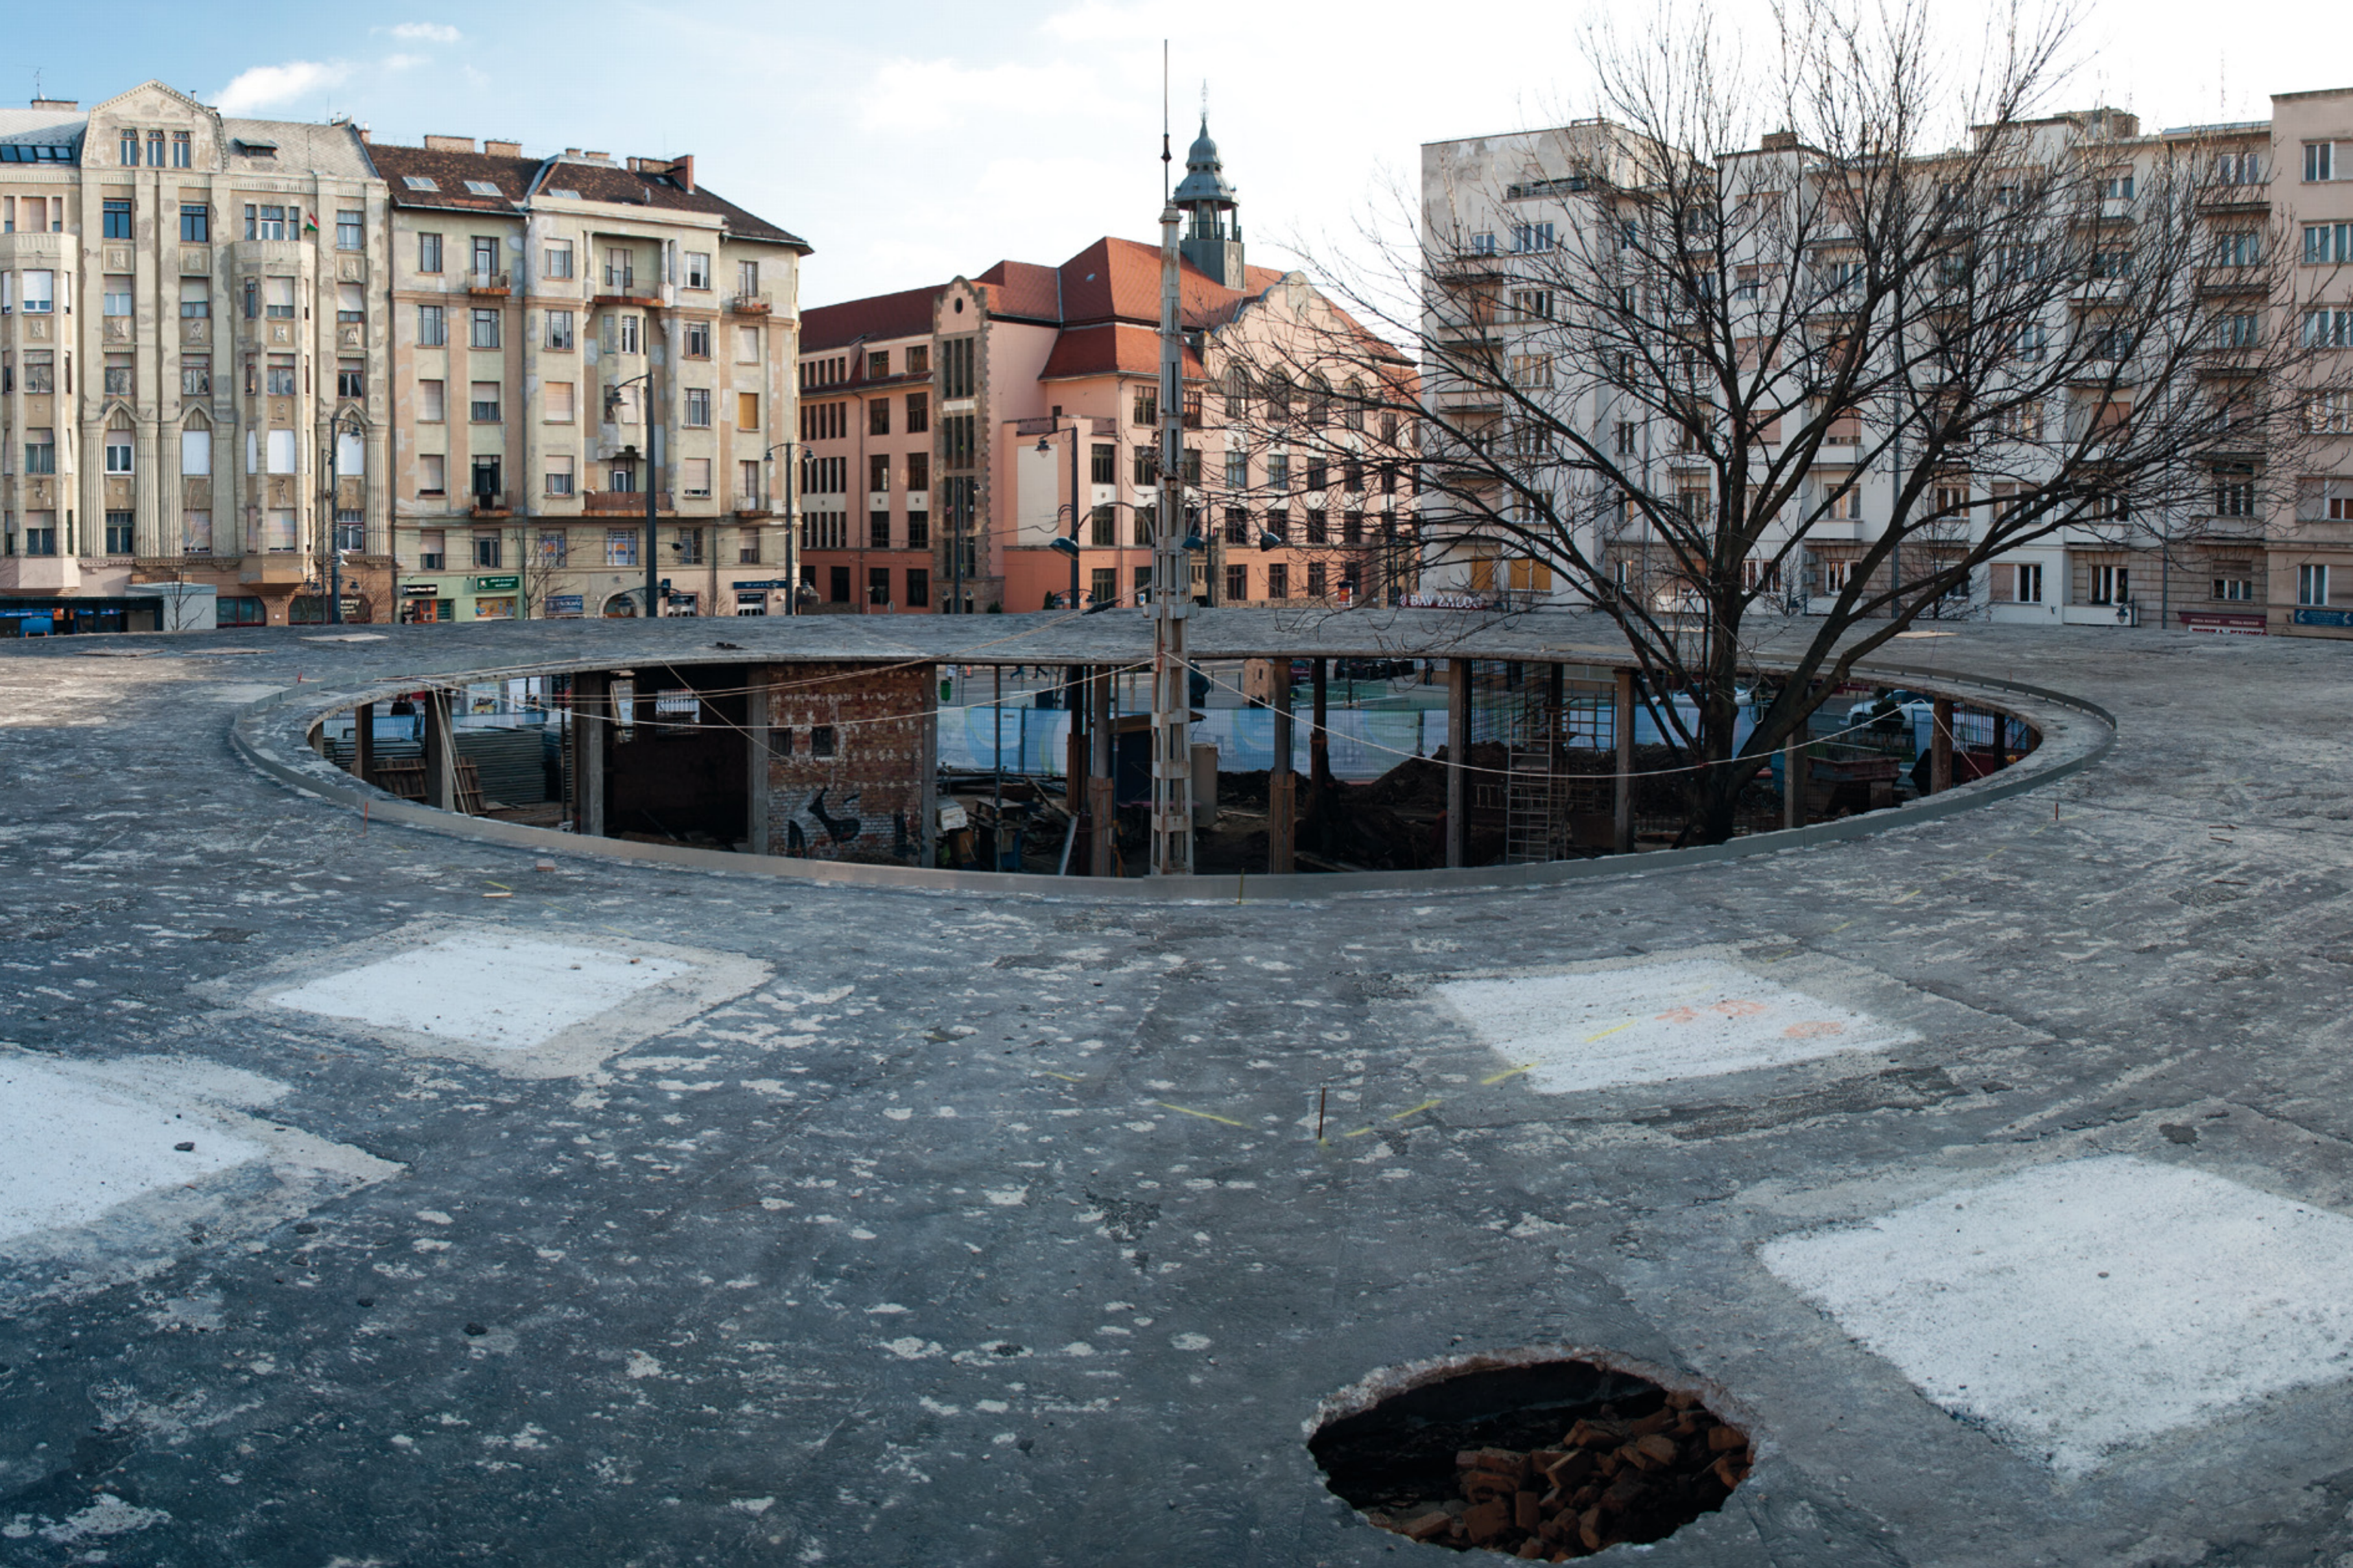
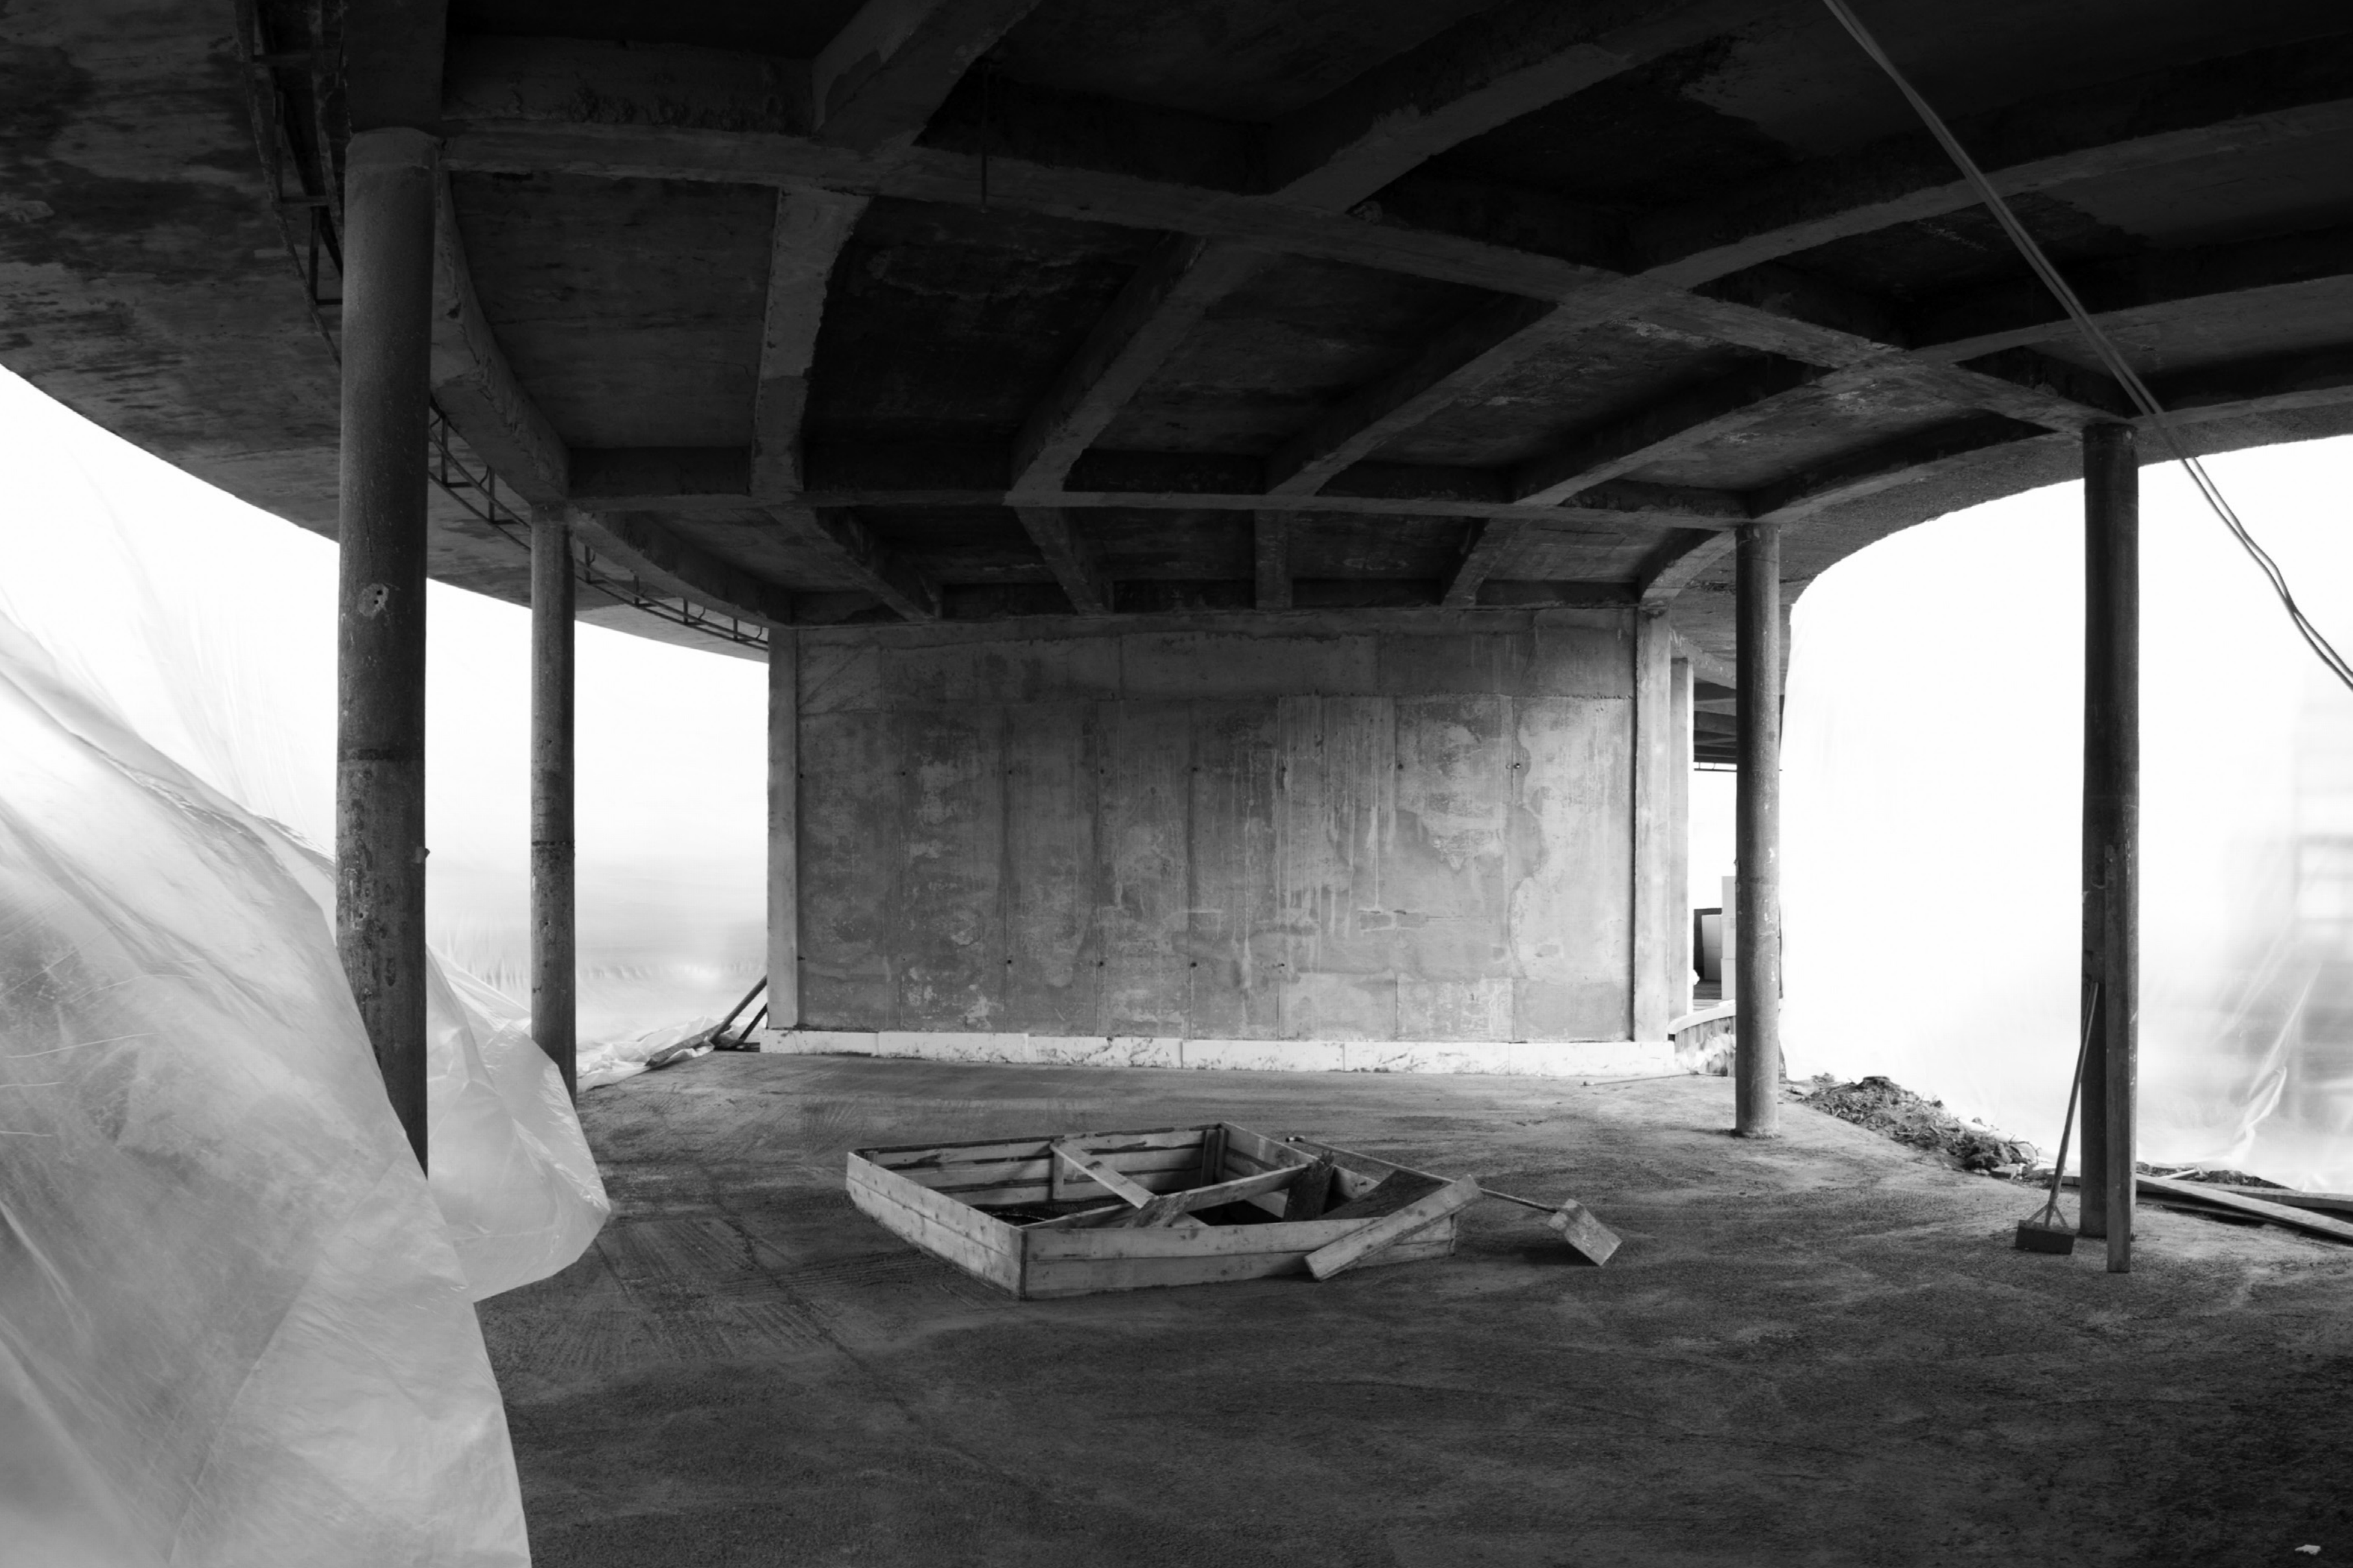
- 1 Wictec 50 SG, 5.5/20/5.5 íves üveg
- 2 íves finombeton homlokzatburkolat 40x80 cm elemmérettel
- 3 2 cm vtg. MDF belső párkány, teljes felületen PS ragasztóval ragasztva, szín: matt fehér

- 4 5 cm habüveg belső oldali hőszigetelés teljes felületen ragasztva
- 5 új monolit vasbeton parapetfal
- 6 UV álló szilikon tömítés, szín: fekete
- 7 íves 2x4 mm vtg. ragasztott hőkezeléssel erősített üveg, belső réteg savmaratolt

- 8 strukturális ragasztás
- 9 kültéri álmennyezet alsó síkja
- 10 meglévő vasbeton szerkezet
- 11 Jaga padlókonvektor
- 12 2 mm porszórt alu lemez burkolat ragasztva, matt struktúrált

- 13 meglévő belső betonfelület az épület belső konzollemmezén javítva
- 14 festett Rigips Aquaroc cementlap ívesítve
- 15 meglévő vasbeton födém
- 16 monolit gipszkarton álmennyezet

- 17 2 réteg modifikált bitumenes vastaglemez csapadékvíz elleni szigetelő rendszer
- 18 sötétszürke görgetegkő (50/80mm) réteg
- 19 1,5 cm cementkötésű, természetes bazalt köőrleményt tartalmazó, magas kopásállóságú, csiszolt és impregnált homogén terazzo padlóburkolat
