## A VÉRTESSOMLÓI SARLÓS BOLDOGASSZONY- KEGYTEMPLOM MEGÚJÍTÁSA

### ÉPÍTÉSTÖRTÉNETI, MŰVÉSZET- TÖRTÉNETI ÖSSZEFOGLALÁS<sup>1</sup>

## A MEGÚJULÁS ELSŐ SZAKASZA ÉS AZ EGYELŐRE TERV SZINTEN LÉTEZŐ MÁSODIK, BEFEJEZŐ ÜTEM

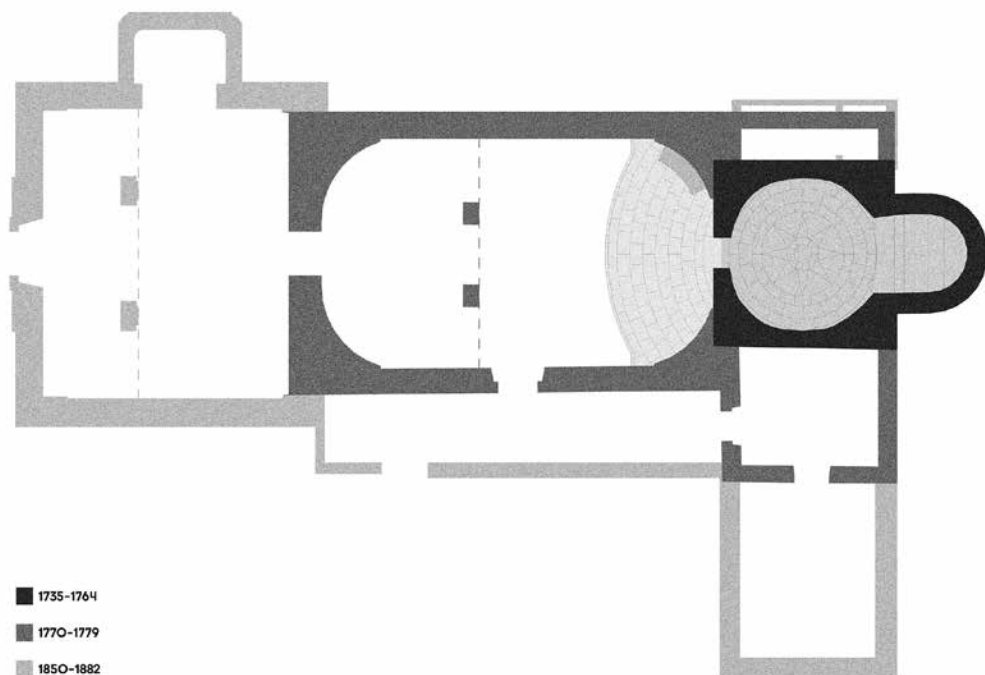
2. kép A templom főbb építési periódusai. (Hetedik Műterem Kft.)

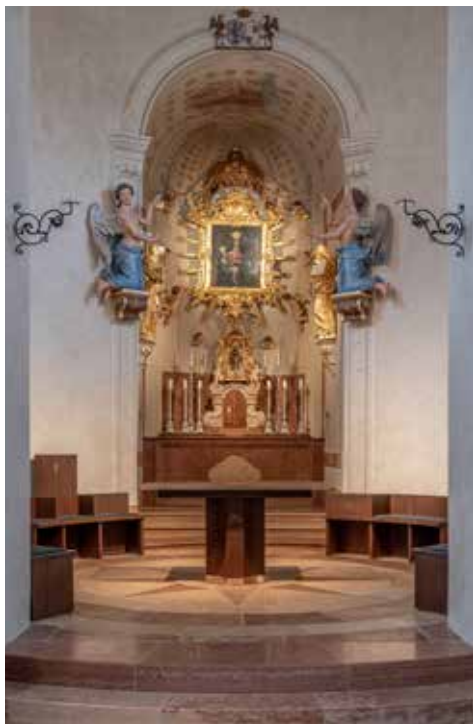
**3. kép** A megújult centrális tér. Új szembemiséző oltár és az apszis helyreállított freskója, 2024. (Fotó: Biri Balázs)

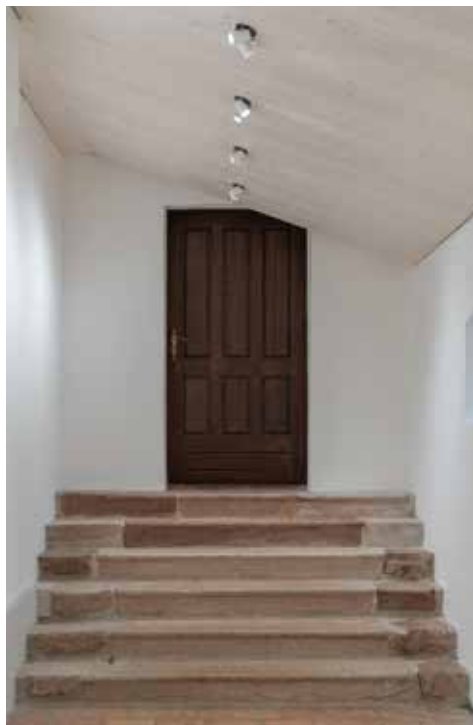
**4. kép** A déli folyosóról a sekrestye előterébe vezető, az egykori szentélyrekesztőnél lévő lépcső kőtömbjeit felhasználó, megtisztított lépcső, 2024. (Fotó: Biri Balázs)

mészkö padlóburkolat található. A centrális tér és a mai templomhajó találkozása volt az egykori kápolna nyugati homlokzata, melynek felső szakasza ma is látható a tetőtérben. A centrális tér és a templomhajó közötti szintkülönbséget korábban a szentélyrekesztőnél kialakított három lépcsőfok hidalta át, majd később ezt a lépcsőt elbontották és egy aszimmetrikus, a mellékoltár elé kiforduló, tardosi vörösmészkö burkolatos három fellépésnyi lépcső készült. A templom korábbi felújításainak szellemiségét, a takarékoság és a megújítások egymásutánosságát, azok folyamatszerűségét tükröző szép momentum, hogy feltételezhetően az elbontott lépcső elemeit láthatjuk ma a sekrestyébe vezető lépcsőben.

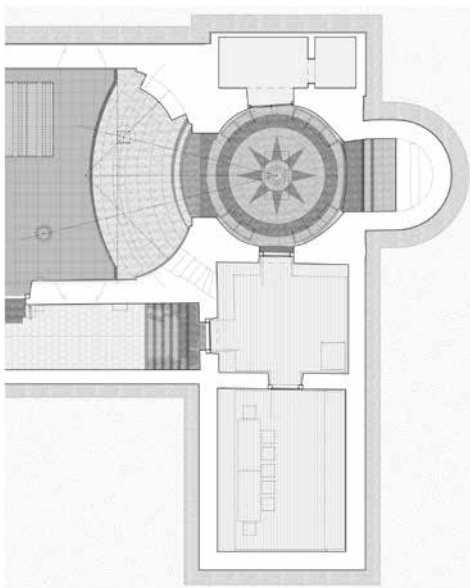
**5. kép** Az új, megemelt ambó terének kialakítása és alaprajzi szerkesztése a centrális tér kiterjesztéseként. (Hetedik Múterem Kft.)

mes, természetes kőburkolat megtartása alapvetés volt az építő közösség számára is, de a rendelkezésre álló források arányos felhasználásának elvét szem előtt tartva is. A felújítás során a templomhajó és a szentély közötti aszimmetrikus megoldás helyett új íves lépcső készült. Az új lépcső a centrális tér köríves burkolati osztását folytatja és terjeszti ki a templomhajóba, egy felépésnyivel megemelve a centrális tér előtti részt. A megemelt rész foglalja magába a meglévő mellékoltárt és a szószéket is. Itt, a mellékoltár tengelyébe helyeztük el az új, tömör tölgyfából készült ambót. A szentély előtti tér átalakítása a legnagyobb téri beavatkozása a felújításnak, mely a centrális, szűk szentély és a több ütemben kibővített, nagyméretű templomhajó közötti feszültséget enyhíti, és amely nem csak szellemi, hanem téri átmenetet is képez a liturgikus tér és a hívek között.

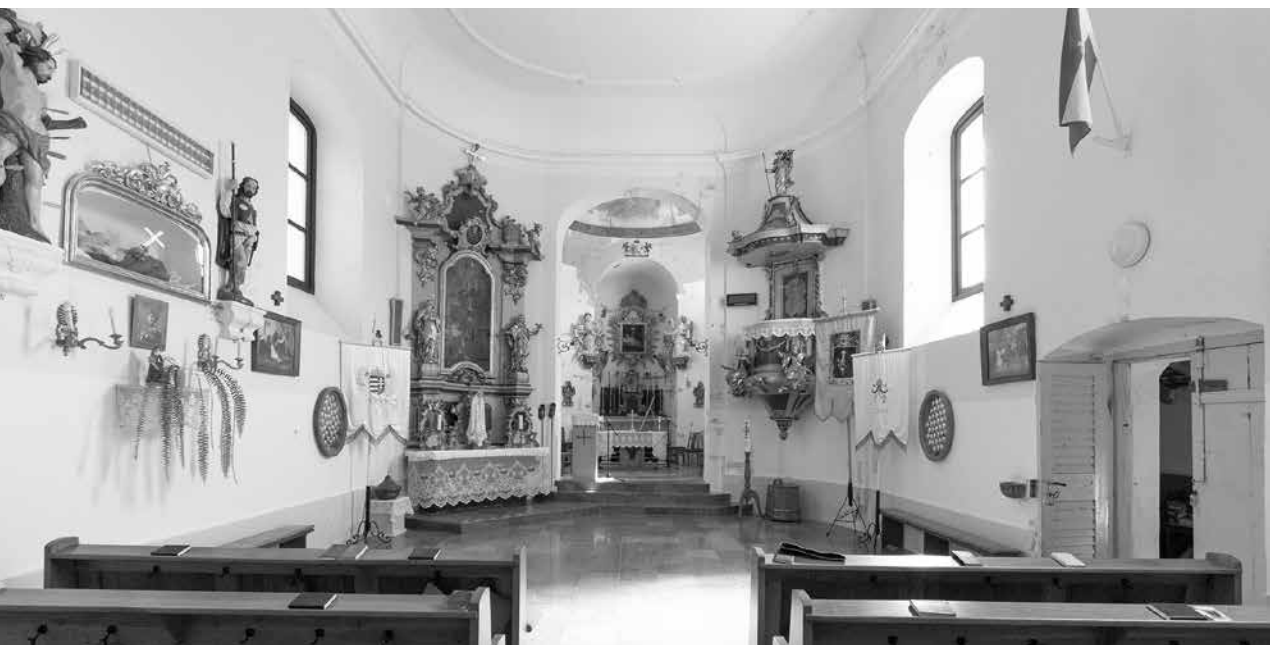
**6. kép** A felújítás előtti állapot, 2023. (Fotó: Biri Balázs)

halmozódó, a szakrális térhez méltatlan, kaotikus összképet eredményező, értéket nem képviselő tárgyakat (berendezések, posztamensek, képek, szobrok stb.), kiemelten és teljeskörűen az összes elektromos szerelvényt, hangosítási eszközt, lámpatestet, menekülési irányjelzőt.

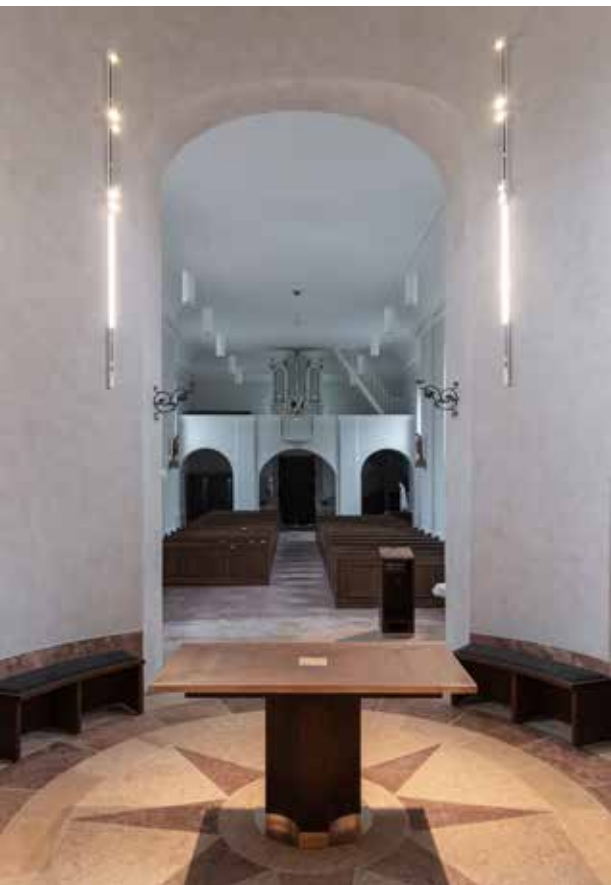
**7. kép** Tömör tölgyfa szembemiséző oltár, háttérben a megújult templomhajóval, 2024. (Fotó: Biri Balázs)

fából készült, fix, szembemiséző, áldozati oltár került. A szentélyben található székek, zsámolyok és sedes helyett új, egységes, az ambó és áldozati oltár anyagával megegyező, íves padok, papi sedes és előkészítő asztal készült. A templomban új keresztelőkút kapott helyet, de az a szokásostól eltérően a déli bejárat mellé került, az új megemelt rész és a padosorok közötti térre, ezzel jelezve a kegytemplom életében betöltött kiemelt szerepét.

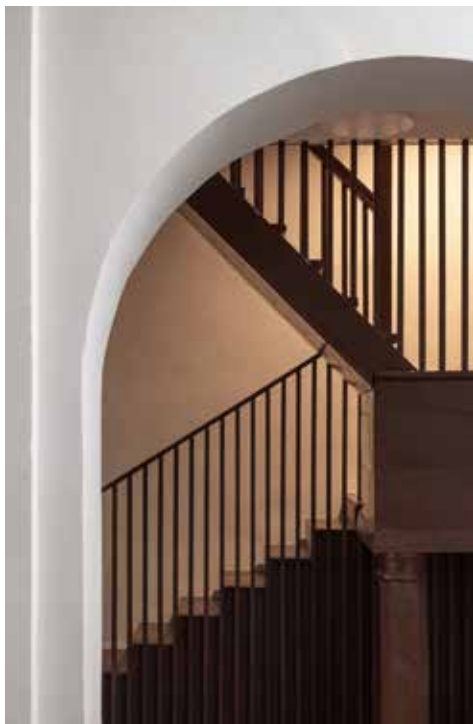
**8. kép** A megújult karzatlépcső, 2024.  
(Fotó: Biri Balázs)

A templomhajóból a karzatra, majd a padlásra vezető lépcső több, jól elkülöníthető, egymástól eltérő megjelenésű és történeti értékű egységből állt. Az első, közelmúltban készült, lakkozott tölgy lépcsőkart, illetve a karzat járószintje fölötti részeket visszabontottuk és a második, műemléki értéket képviselő lépcsőkarral összhangban új kiegészítéseket terveztünk. A meglévő, megmaradó, műemléki értéket képviselő lépcsőkar és kiegészítő elemeit (támasztó oszlop, lamellázás stb.) új felületkezeléssel láttuk el. A karzaton kialakított, emelt részről induló padláslépcső a többi kartól eltérő világos, fehér felületkezelést kapott, csökkentve a padláslépcső vizuális hangsúlyát a templomtérben. A padláslépcső a meglévő

kialakításhoz képest a szentély felé eltolva készült, melynek köszönhetően helyreállítható volt a templomhajójában körbefutó holker.

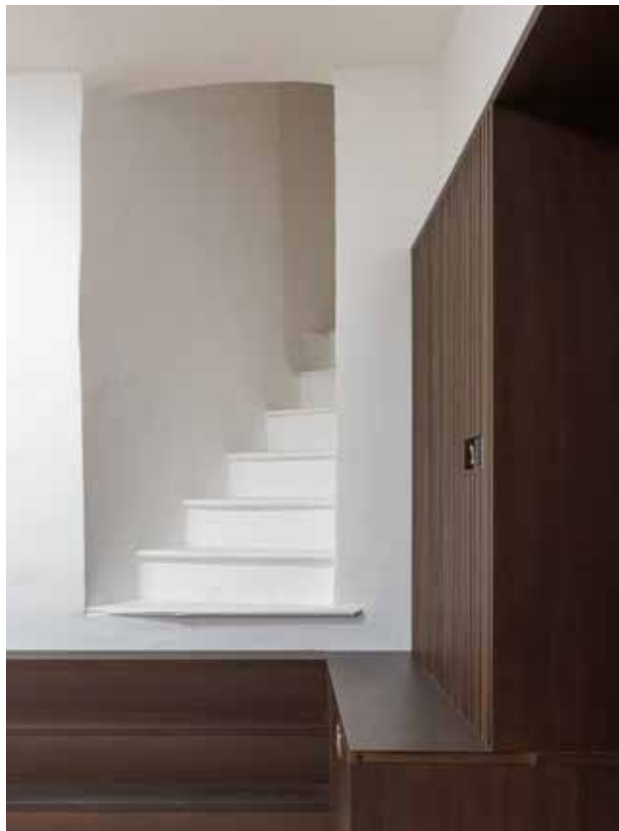
**9. kép** A szószékre vezető lépcső és a sekrestye előterének új beépített bútora, 2024. (Fotó: Biri Balázs)

A sekrestye jelenlegi értéktelen bútorzata helyett új, egységes, egyedi bútorzat készült (beépített szekrény a keleti falon, pad a nyugati fal előtt és asztalok, székek). A sekrestye előterében a szószék felé vezető lépcsőből kiindulva egy hosszú ülőfelületet alakítottunk ki, mely így a szükséges funkcionális feladatán túl, különböző kiscsoportos foglalkozásoknak, beszélgetéseknek is helyet teremthet.

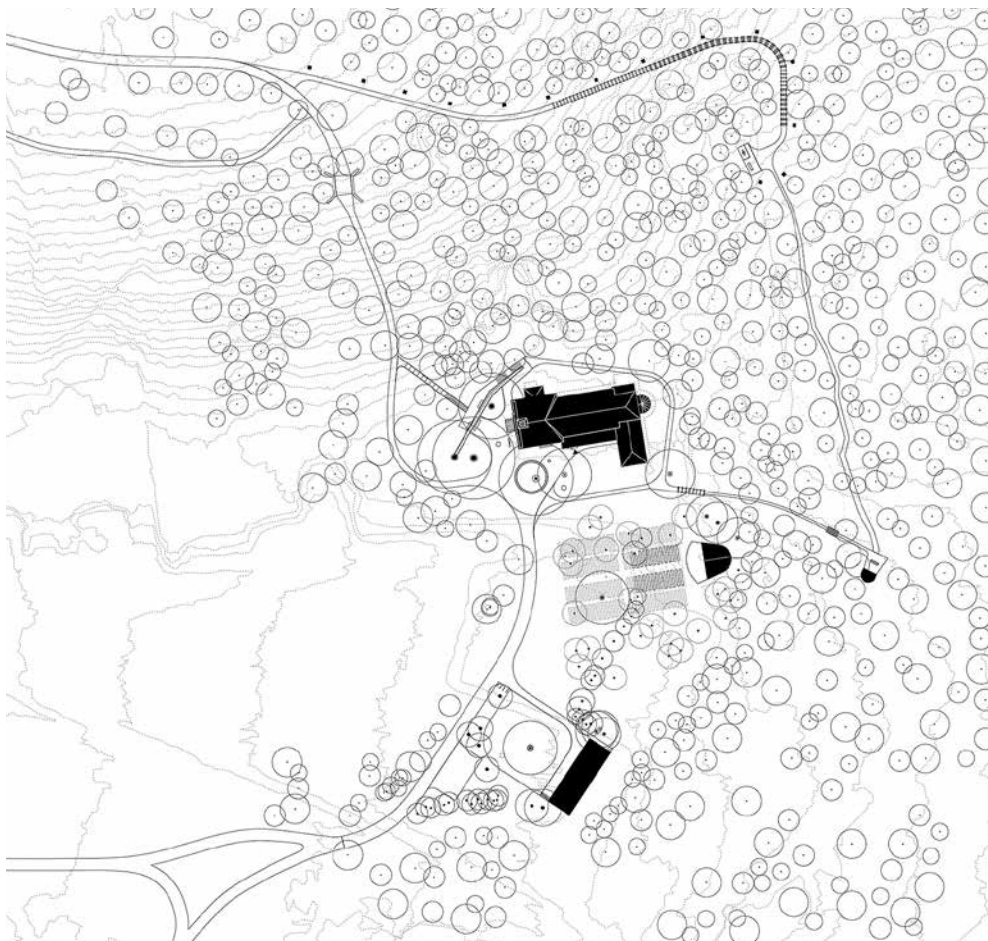
**10. kép** A felújítás tervezett második ütemének helyszínrajza. A templom környezetének és a kálváriának a méltó rendezése, új kiszolgálóépület és szabadtéri miséző építése. (Hetedik Műterem Kft.)

A kegyhely jelenleg két fő útvonalon közelíthető meg: északi irányból egy lejtős, bazalt kockakövel burkolt, árnyas gyalogos úton, déli irányból pedig egy autóval járható, szórt burkolatos úton keresztül. Napjainkban az utóbbi, később kialakult, autós út vált elsődleges megközelítéssé. A tervezett állapot meg hagyja a két fő útvonalat, azonban a déli megközelítés nyomvonalát kiss mértékben módosítja, annak érdekében, hogy az ne esetlegesen, a templom déli mellékbejáratához, hanem a nyugati főbejáratához vezessen. A két fő útvonal találkozásánál, a templom nyu-

gati főbejáratának előterében pedig kisebb teresedést, gyülekezési pontot javasolnánk. A tervezett kialakítás meghagyja a déli mellékbejárat közvetlen megközelítését is alternatív bejáratként, de annak hangsúlyát csökkenti.

A templom nyugati homlokzatánál található, meglévő támfal előtti részről jelenleg a támfalat déli irányból megkerülve, gyakorlatilag burkolat nélküli részen lehet feljutni a templom főbejáratához. A tervezett kialakítás az itt lévő hatalmas, értékes fák védelme érdekében ezt az útvonalat megszünteti, az itteni töredékes burkolatot elbontja. A támfal előtti térről, azt északról megkerülve lehetne majd feljutni a templom előteréhez, a támfal mentén kialakított új lépcsőn keresztül. A tervezett kialakítás az északi megközelítés jó minőségű bazalt kockakő burkolatát folytatja a fő útvonalakon és teresedéseken, a további, kisebb útvonalakon, ösvényeken pedig szőrt burkolatot javasol.

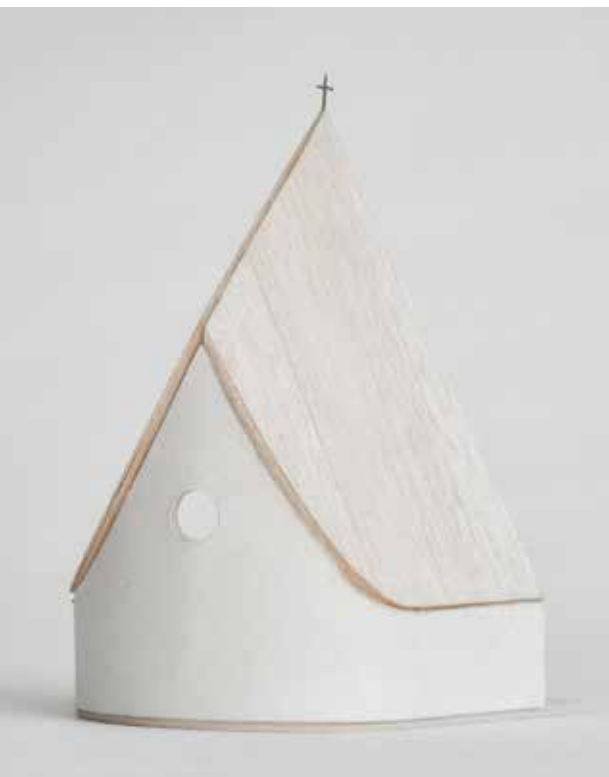
**11. kép** A tervezett szabadtéri miséző makettje (Hetedik Műterem Kft., Mantuano Eszter)

A templom környezetrendezésének legfontosabb eleme az új szabadtéri misézőhely kialakítása lenne, mely a megújított környezetet étellel tudná megtölteni. A szabadtéri miséző fedett-nyitott épületének pozícióját alapvetően a terület természeti környezete és domborzati viszonyai határozták meg. A misézőt a templommal párhuzamosan a jelenlegi rét súlypontjába javasoljuk elhelyezni. A tervezett pozíció a terület lokális mélypontján található, melytől a templom és az új kiszolgáló épület felé is enyhén emelkedik a terep, így természetesen alakul ki a kedvező rálátás. A szabadtéri miséző építményének íves záródása és a hátfalon kialakított kör alakú nyílás a műemléki védettségű kegytemplom fő, karakteres elemének, az apszisnak a formai visszaidézése. Az épület a nézőtér felé nyílik, így is segítve a rálátást. A két fellépéssel megemelt, fedett liturgikus tér alaprajzi mérete közel azonos a templom centrális terének méretével. A miséző nézőterének árnyékolását a területre telepített liget biztosítja, a burkolt színpad előtt 150 főt befogadó fix ülőhelyet alakítottunk ki, mely további kb. 750-850 fővel bővíthető. Az építmény alapvetően természetes anyagokból épülne. A vegyes kőfal és csömöszölt beton szerkezetű alapzatra és falakra fa szerkezetű, meredek lejtésű tetőváz készülné, mely kívülről fazzindely fedést kapna. A berendezési tárgyak és padok égetett fából készülnének, mely műszaki előnyei, időállósága mellett megidéri a település szénbányászati múltját is.
